**EKSPERTYZA TECHNICZNA**  
**BUDYNKU MIESZKALNEGO WIELORODZINNEGO**  
**PRZY UL. BERNARDYŃSKIEJ 10 W LUBLINIE**  
**W STANIE AWARYJNYM**  
**I OCENA PRZYCZYN KATASTROFY**

Styczeń 2025 r.

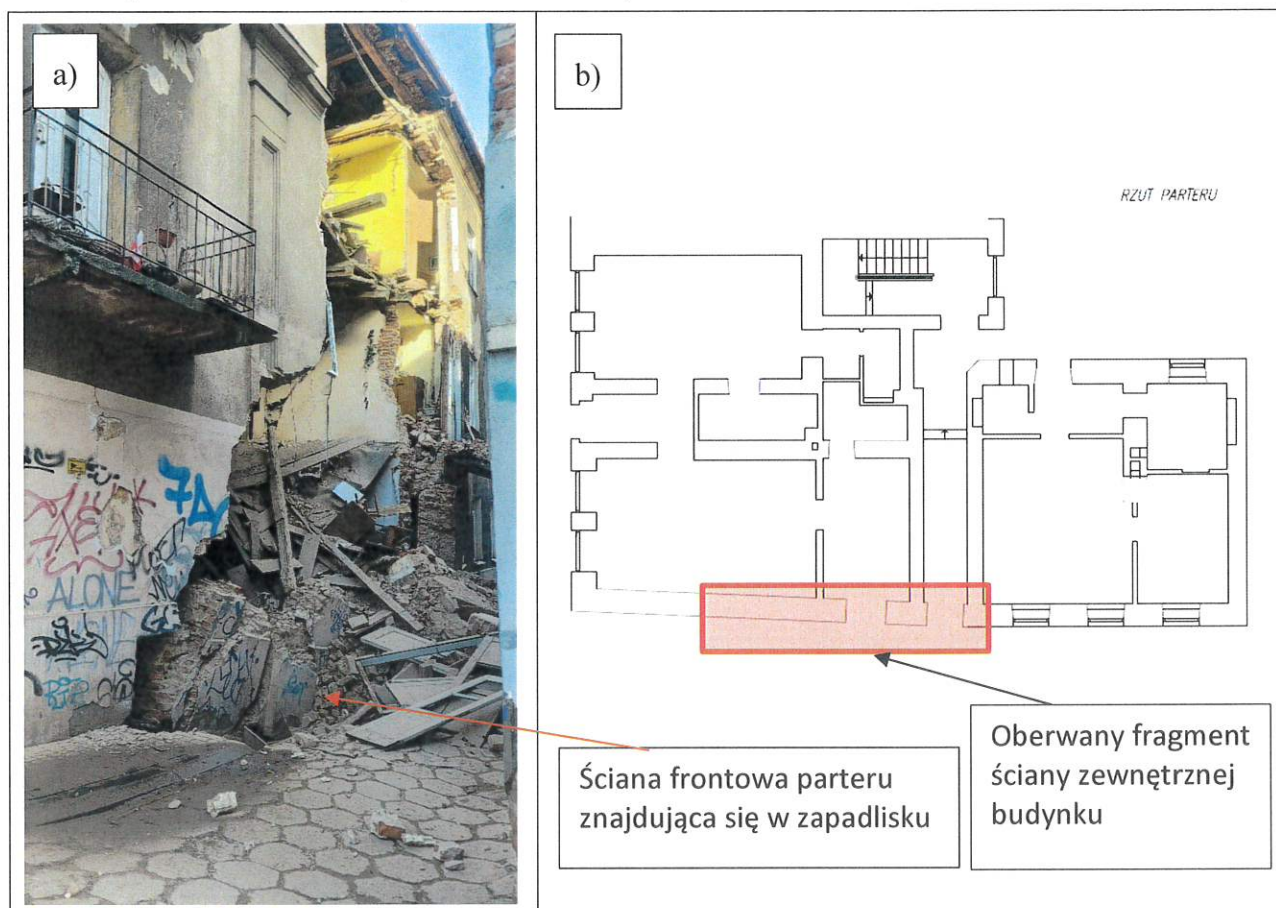
Fot. 3. Uszkodzona ściana zewnętrzna budynku od strony budynku znajdującego się przy ul. Bernardyńskiej 12:  
a) widok na fotografii, b) lokalizacja uszkodzonej ściany na rzucie parteru

Znaczna część ściany osunęła się do zapadliska, które widoczne jest na **Fot. 3.** a pozostała część ściany zewnętrznej w części znajduje się na nawierzchni przejazdu.

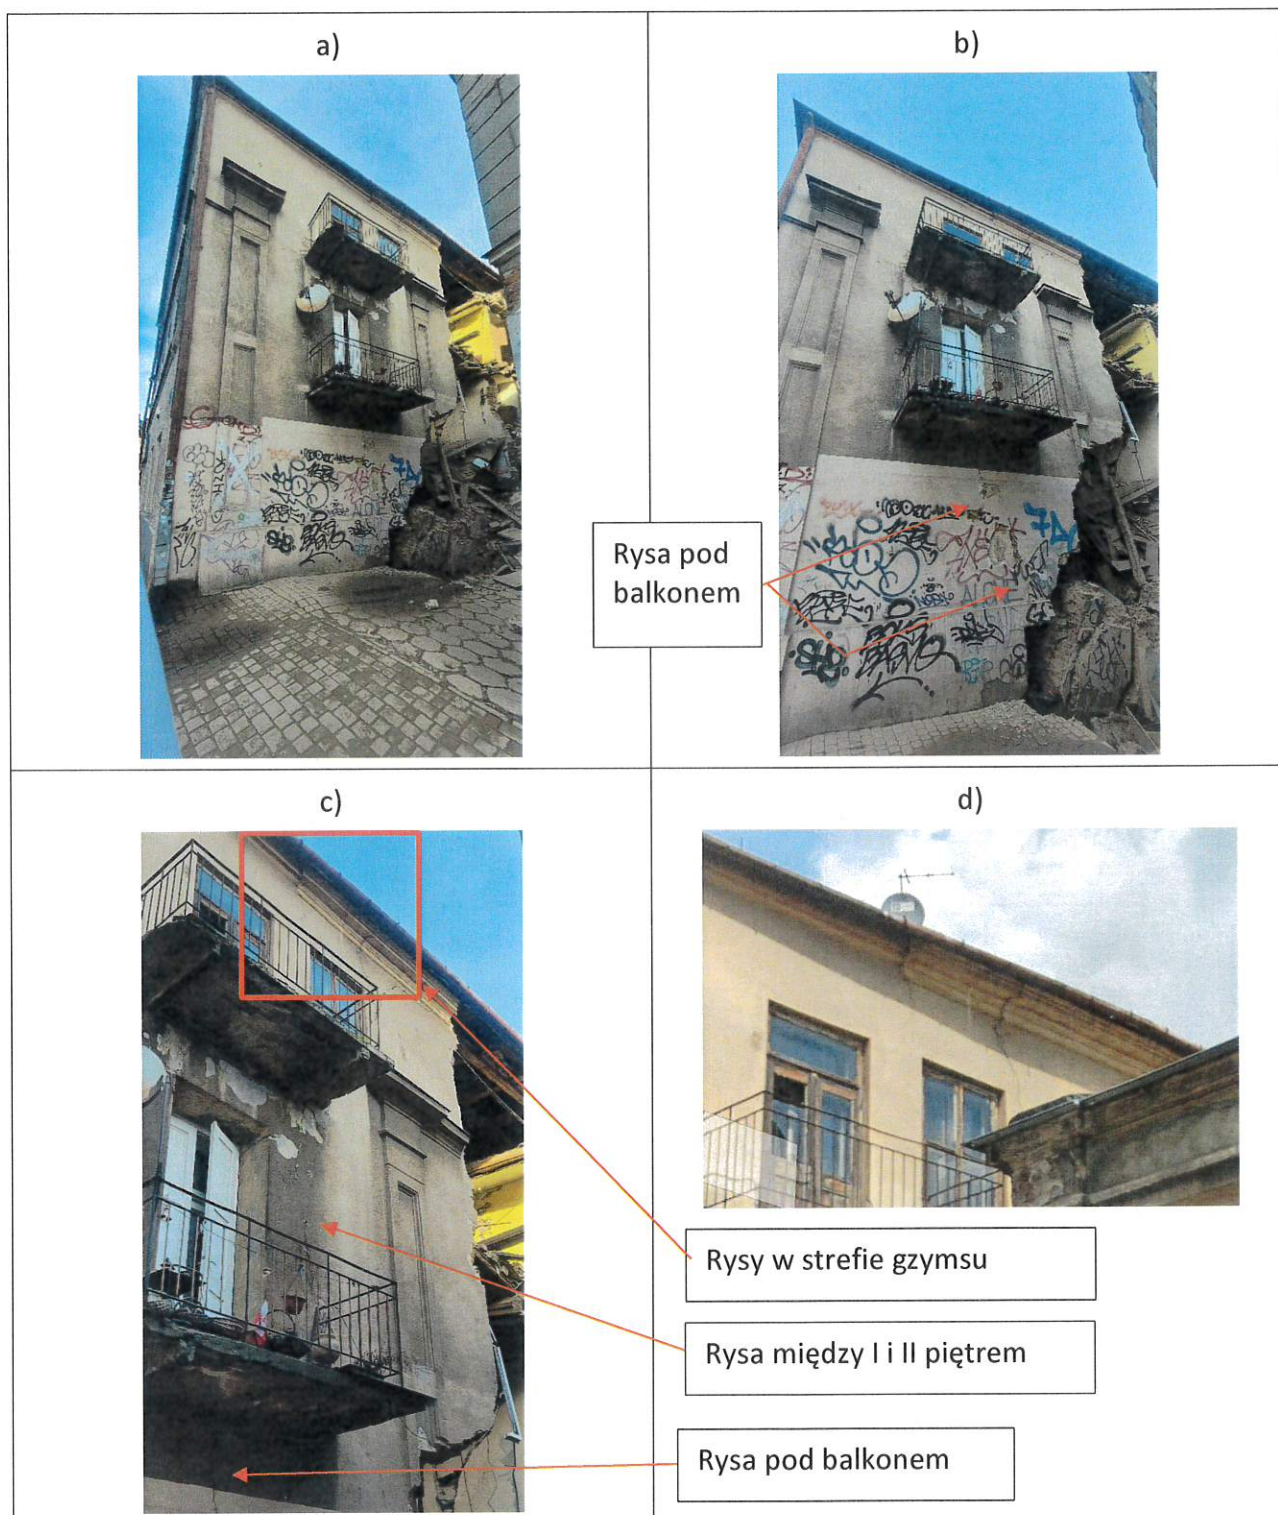
Na powierzchni ściany, w części która nie uległa zawaleniu, widoczne pęknięcia biegnące od poziomu cokołu oberwanego fragmentu ściany w kierunku centralnej części balkonu nad parterem **Fot. 4b.** Powyżej płyty balkonu, po prawej stronie otworu drzwiowego balkonu, widoczne pęknięcia zmierzające w kierunku prawej belki stalowej podpierającej płytę balkonu nad pierwszym piętrzem. Powyżej płyty balkonu II piętra rysa zmierzająca w kierunku okna znajdującego się po prawej stronie balkonu (patrzac od strony elewacji) i jest kontynuowana do góry w kierunku gzymsu a następnie pod gzymssem skręca w prawą stronę w kierunku powstałego ubytku ściany **Fot. 4c.**

Na gzymsie i pod gzymssem, po lewej stronie powstałej rysy, widoczne dwie stare rysy **Fot. 4c.** Wymienione powyżej dwie rysy widoczne są na fotografiach z okresu przed powstałym zdarzeniem na stronach Google Maps Street View z lipca 2024 jak również w okresach wcześniejszych (wrzesień 2011) **Fot. 4d.** Na podstawie zaciemnień tych dwóch rys, braku odspojenia fragmentów tynku na krawędzi rys i braku jasnych miejsc na rysach można stwierdzić, że rysy te nie powiększyły się na skutek oberwania się ściany. Powstałe w przeszłości dwie widoczne rysy mogą być skutkiem

naprężeń termicznych i wywołanych zmianą sztywności gzymsu wskutek zmiany jego geometrii gzymsu. Jedna z tych rys znajduje się w miejscu zmiany geometrii, a druga w niewielkiej odległości od niej.

Fot. 4. Uszkodzenia na ścianie od strony przejazdu między budynkami: a) ogólny widok ściany po oberwaniu, b) rysa pod balkonem I piętra po oberwaniu ściany, c) rysy międzykondygnacyjne i rysy w strefie gzymsu po oberwaniu ściany, d) widok ściany z rysami w strefie gzymsu przed katastrofą z lipca 2024 roku  
(źródło: <https://www.google.com/maps/@51.24.....>)

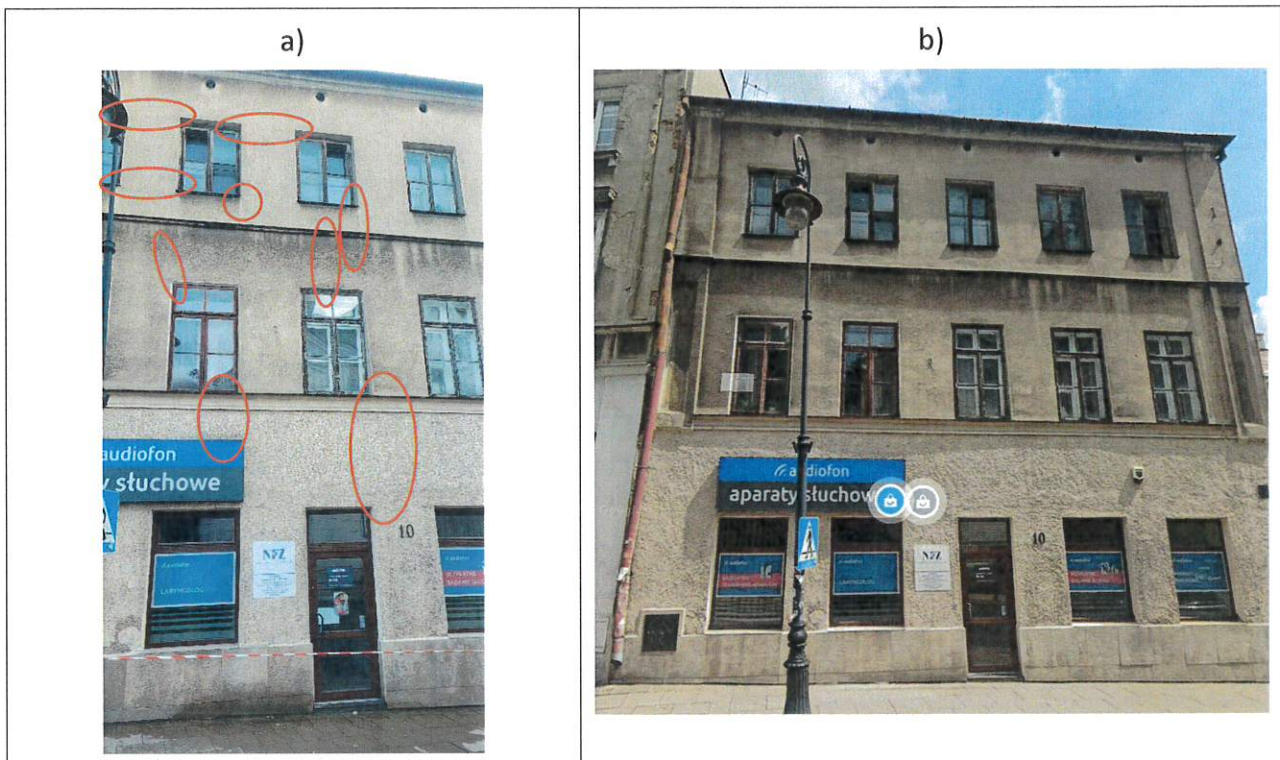
Rysy, powstałe na skutek zaistniałej katastrofy, zaobserwowano także na powierzchni ściany od strony ulicy Bernardyńskiej. W połowie długości ściany pojawiła się rysa pionowa biegnąca od poziomu nadproży otworów okiennych i drzwiowych parteru do poziomu okien piętra II przechodząc

w rysy poziome na wysokości podokienników i nadproży okien piętra II. Taki sam układ rys powtórzył się w strefie okien znajdujących się bliżej kamienicy Bernardyńska 8 **Fot. 5a**. Przed wystąpieniem katastrofy rysy na elewacji frontowej nie występowały **Fot. 5b**.

Fot. 5. Widok elewacji od strony ulicy Bernardyńskiej: a) układ rys po wystąpieniu katastrofy, b) fotografa porównawcza bez występowania rys z lipca 2024 (źródło: <https://www.google.com/maps/@51.24.....>.)

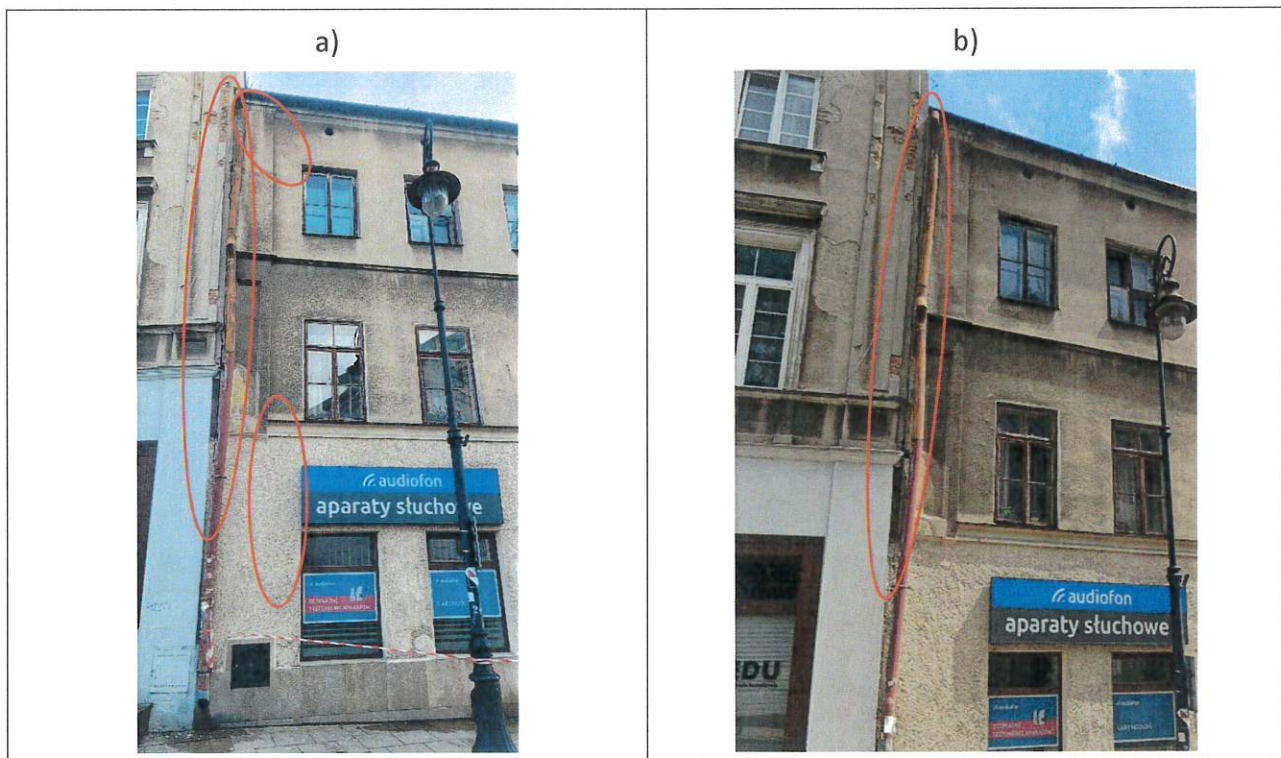
Fot. 6. Widok elewacji od strony ulicy Bernardyńskiej na styku kamienic znajdujących się przy ul. Bernardyńskiej 8 i ul. Bernardyńskiej 10: a) układ rys po wystąpieniu katastrofy, b) fotografa porównawcza na styku dwóch kamienic z lipca 2024

Na styku kamienicy Bernardyńska 10 i Bernardyńska 8 znajdowało się zarysowanie zaczynające się na wysokości nadproży parteru zmierzające w kierunku dachu. Na fotografiach z lipca 2024 widoczne pęknięcie od poziomu około 50 cm poniżej gzymsu nad pierwszym piętrem

**Fot. 6b.** czyli wyżej o około 100 cm w stosunku do sytuacji z dnia katastrofy **Fot. 6a.** W wyniku katastrofy pojawiły się pęknięcia pionowe w poziomie parteru na powierzchni ściany pomiędzy krawędzią styku a ościeżami okien. Zaobserwowano również pęknięcie skośne nad oknem piętra II **Fot. 6a.**

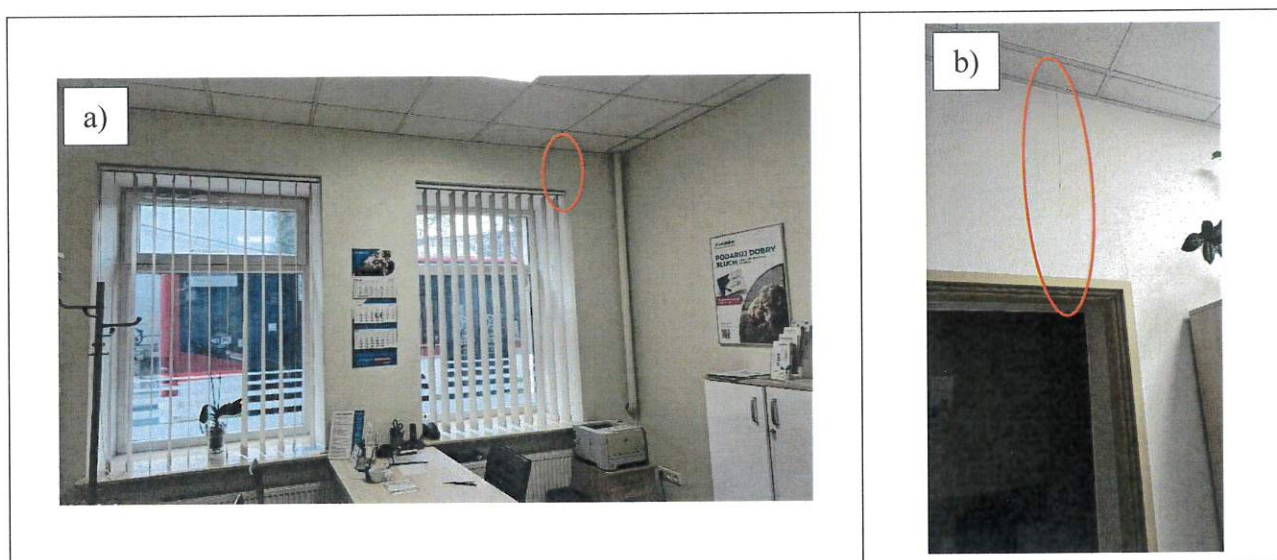
*Fot. 7. Uszkodzenia występujące w lokalu użytkowym na parterze, które pojawiły się tuż przed katastrofą: a) rysa pionowa w nadprożu okna po prawej stronie, b) rysa pionowa nad otworem drzwiowym w ścianie wewnętrznej*

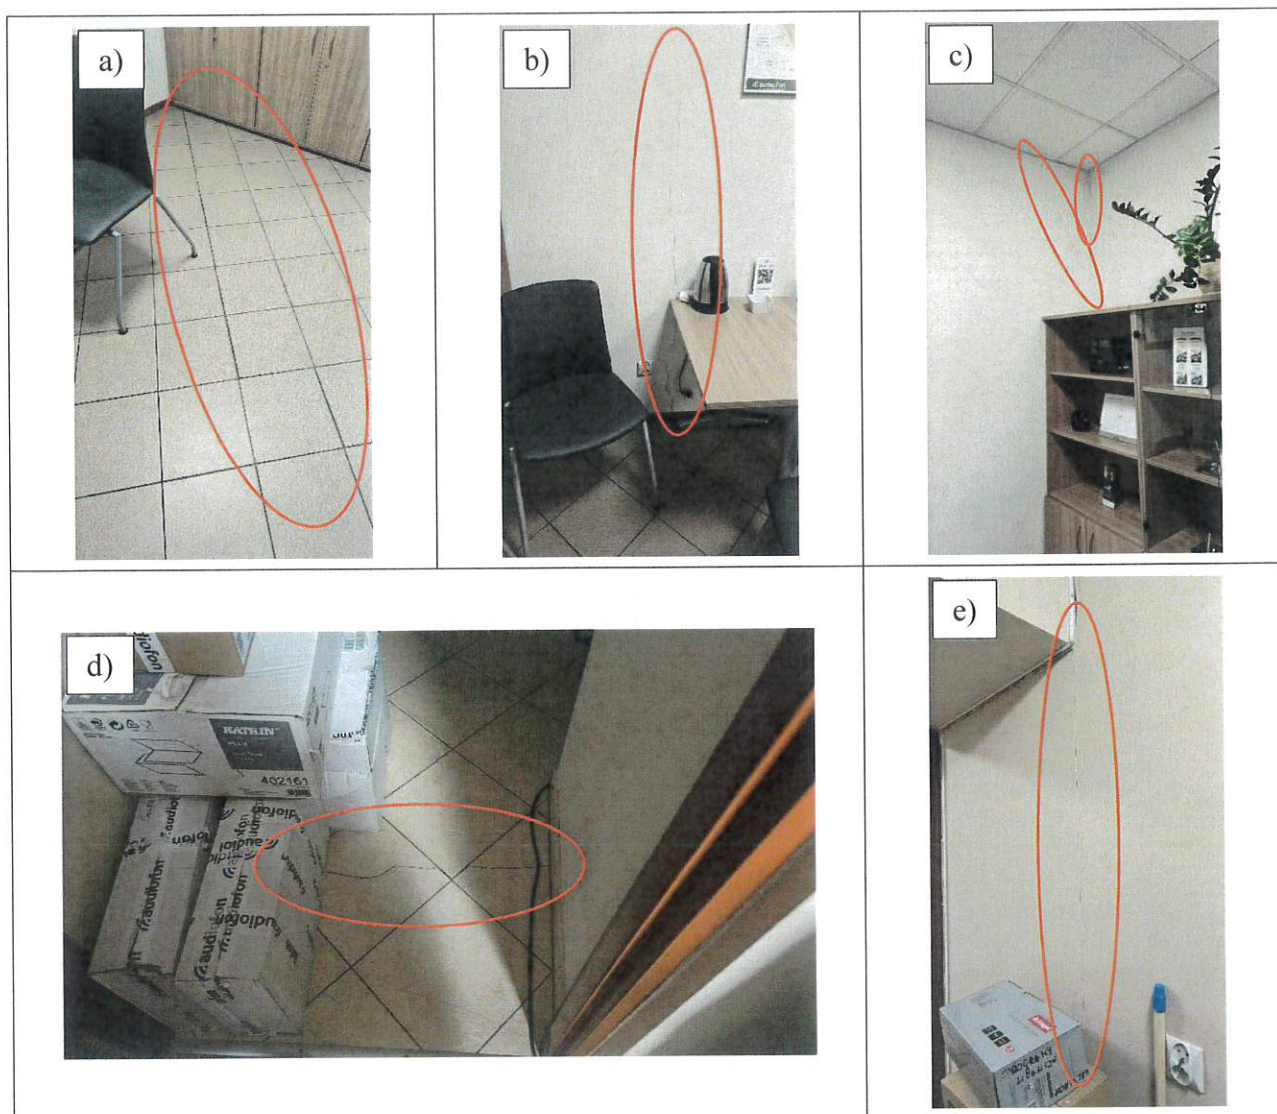
Fot. 8. Uszkodzenia występujące w lokalu użytkowym na parterze, które pojawiły się tuż przed katastrofą: a) uszkodzenia posadzki, b) zarysowanie pionowe ściany zewnętrznej od strony przejazdu, c) zarysowanie pionowe i ukośne pod stropem ściany zewnętrznej od strony przejazdu, d) uszkodzenia posadzki w gruości ściany wewnętrznej, e) zarysowanie pionowe pod nadprożem otworu drzwiowego ściany wewnętrznej

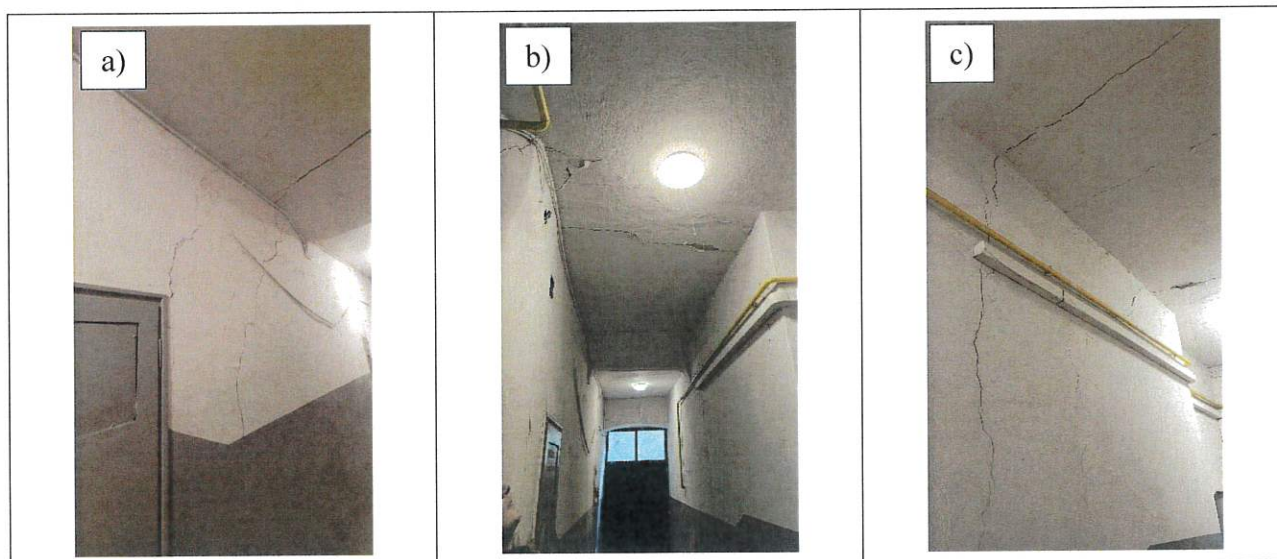
Fot. 9. Uszkodzenia korytarza prowadzącego do klatki schodowej, które pojawiły się tuż przed katastrofą: a) zarysowania ukośne na ścianie od strony lokalu mieszkalnego, b) uszkodzenia stropu korytarza, c) zarysowania pionowe na ścianie od strony lokalu użytkowego

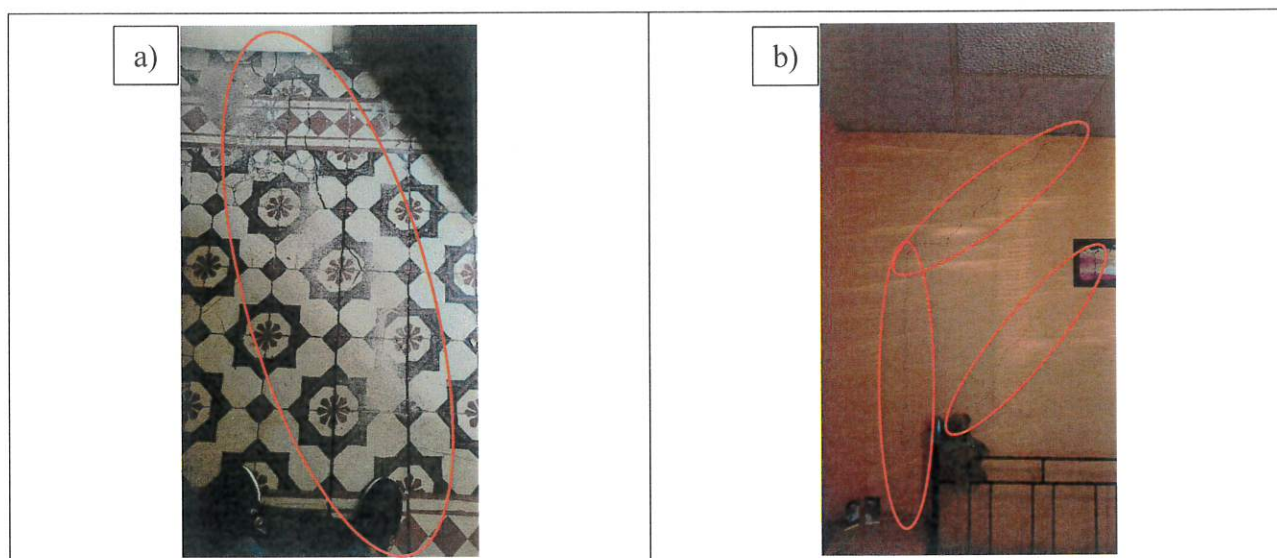
Fot. 10. Uszkodzenia pomieszczeń piętrowych, które pojawiły się tuż przed katastrofą: a) zarysowania posadzki korytarza, b) zarysowania pionowe i ukośne ściany wewnętrznej

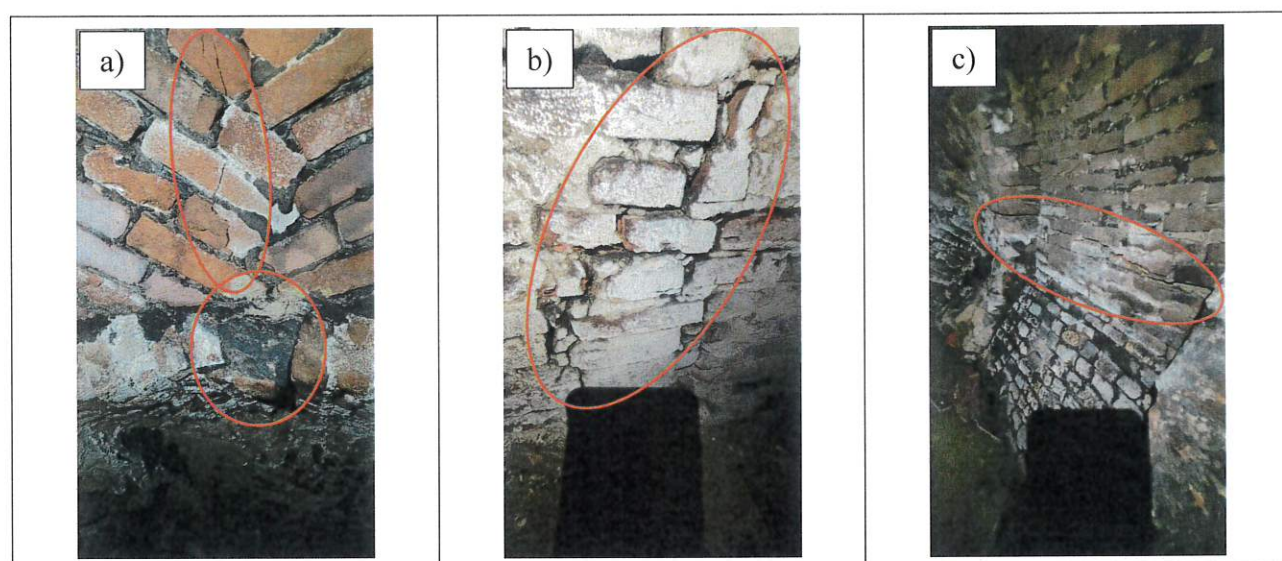
Fot. 11. Uszkodzenia w pomieszczeniach piwnicznych na poziomie -2, które pojawiły się tuż przed katastrofą: a) rysa na sklepieniu nad schodami i rozluźnienie zwornika sklepienia znajdującego się nad korytarzem, b) pęknięcie ukośne ściany korytarza, c) pęknięcie poziome sklepienia pomieszczenia piwnicznego

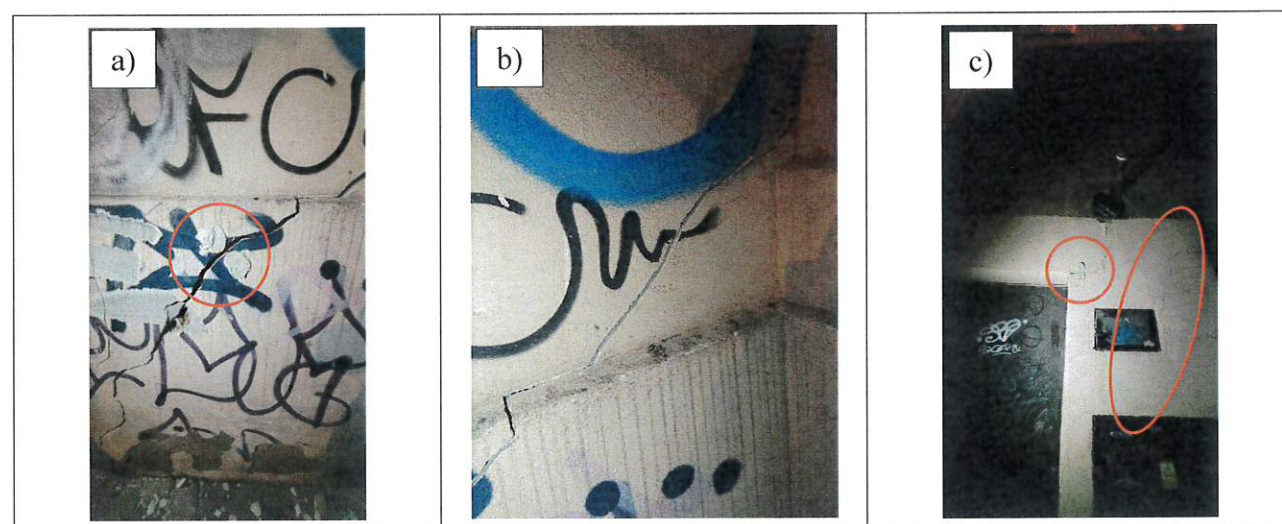
Fot. 12. Uszkodzenia powstałe tuż przed katastrofą ściany zewnętrznej, która uległa zawaleniu od strony elewacji: a) pęknięcie na wysokości cokołu i lokalizacja plomby szkiełkowej, b) kontynuacja pęknięcia powyżej cokołu, c) kontynuacja pęknięcia za otworem drzwiowym i lokalizacja plomby szkiełkowej, dodatkowe rysy nad przyłączem instalacji elektrycznej

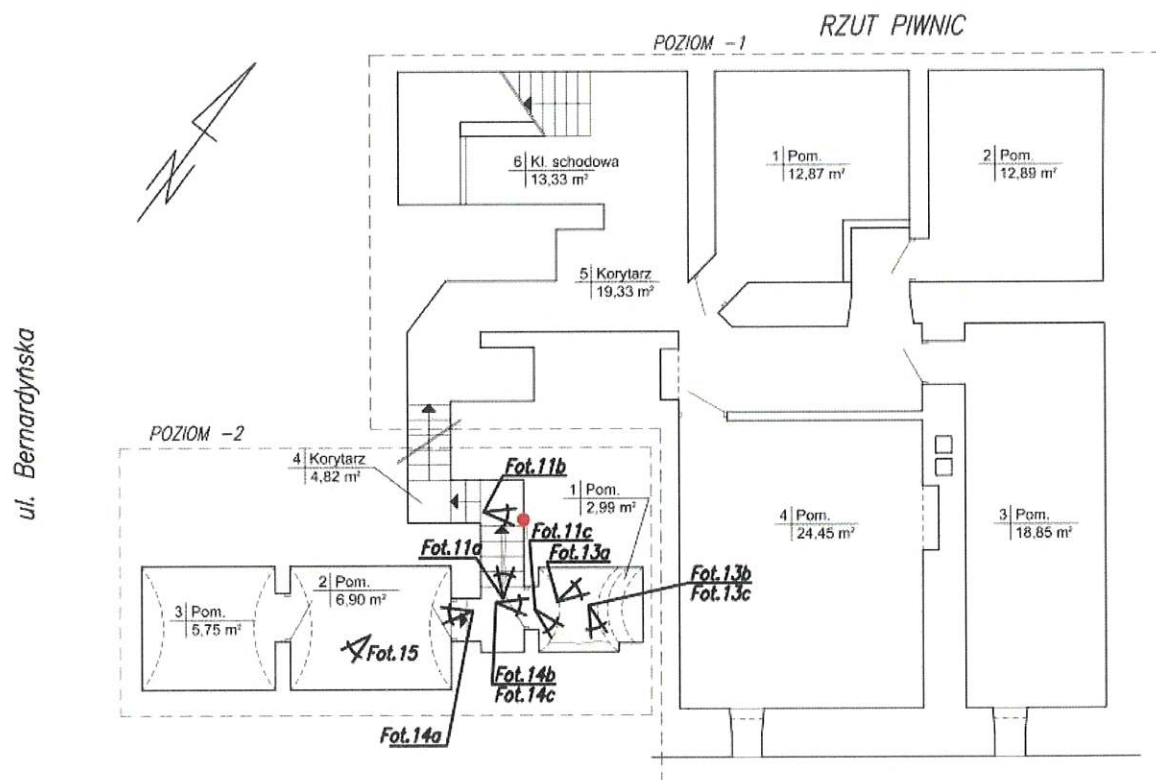
Rys. 2. Lokalizacja zdjęć i zarysowań, które pojawiły się tuż przed katastrofą, w poziomie kondygnacji piwnic

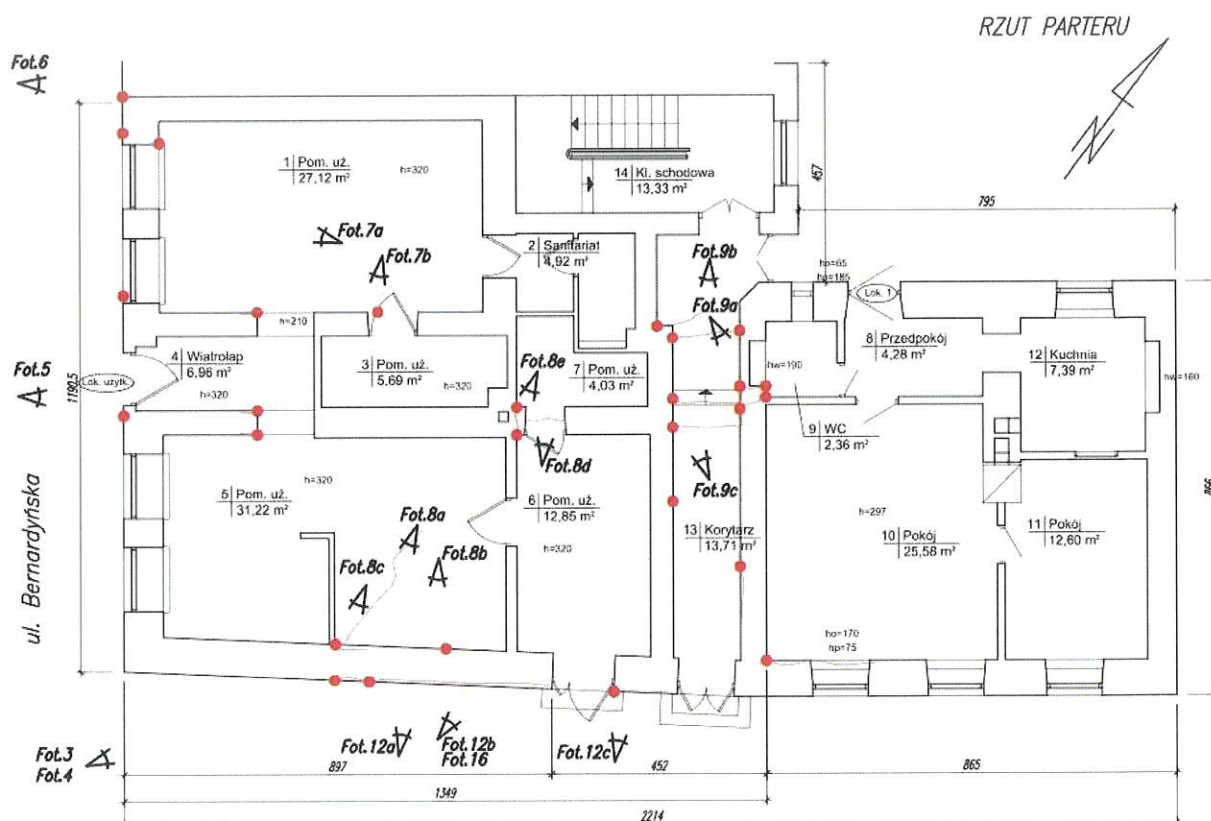
Rys. 3. Lokalizacja zdjęć i zarysowań, które pojawiły się tuż przed katastrofą, w poziomie parteru

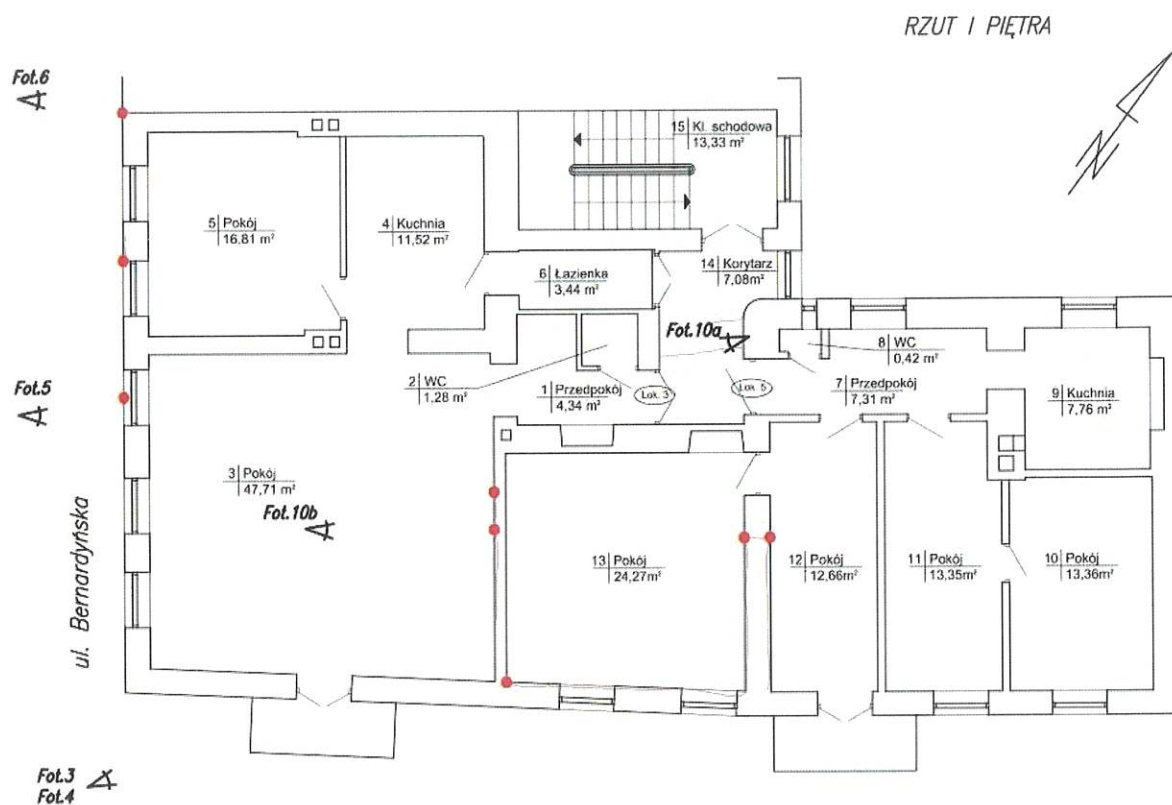
Rys. 4. Lokalizacja zdjęć i zarysowań, które pojawiły się tuż przed katastrofą, w poziomie piętra I

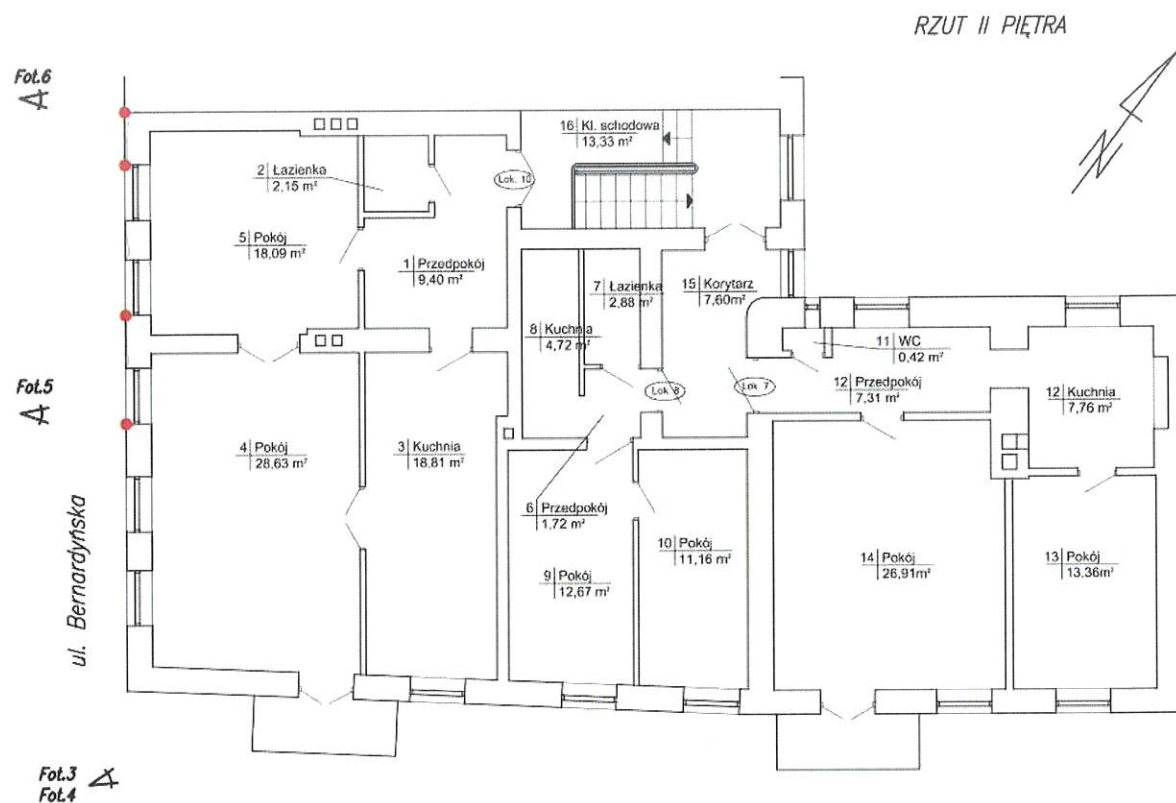
Rys. 5. Lokalizacja zdjęć i zarysowań, które pojawiły się tuż przed katastrofą, w poziomie piętra II

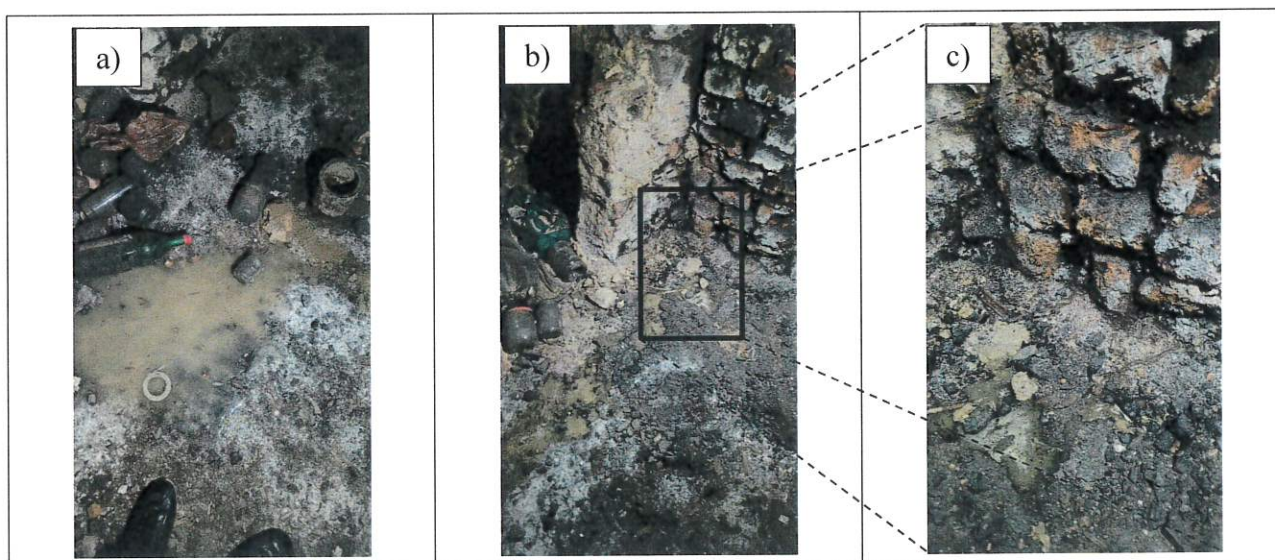
Według relacji właściciela budynku (obecnego na obiekcie) około godziny 18<sup>30</sup> stwierdzono przesączanie się wody przez zewnętrzną ścianę fundamentową od strony przejazdu między kamienicami. Przesączanie to stwierdzono w piwnicach poziomu -2, w pomieszczeniu nr 1 (Rys.2), na wysokości pierwszej warstwy cegieł nad posadzką (**Fot. 13**). Ciągły napływ wody powodował podnoszenie się poziomu zwierciadła wody. Podczas kolejnej wizyty w pomieszczeniu nr 1, około godziny 19<sup>30</sup> zaobserwowano, że woda znajdowała się na całej powierzchni pomieszczenia. Nastąpiło jej przelanie przez próg znajdujący w drzwiach i przedostanie się wody do kolejnego pomieszczenia piwnic (pomieszczenie nr 2 – Rys.2) znajdującego się nieco niżej (różnica wysokości około 30 cm). Po otwarciu drzwi do pomieszczenia nr 2 na powierzchni posadzki widoczny był błyszczący osad w kolorze beżowym (**Fot. 14a**), świadczący o napływie gruntów lessowych do pomieszczenia jeszcze przed przedostaniem się wody z pomieszczenia nr 1. Błyszczący osad wskazywał na jego zgromadzenie w niedługim okresie czasu przed przeprowadzeniem oględzin w pomieszczeniu nr 2. Na ścianach pomieszczenia widoczne ślady poziomu zwierciadła wody (około 20 cm powyżej posadzki), która znajdowała się wewnątrz (**Fot. 15a**). W narożu pomieszczenia 2, tuż przy ścianie zewnętrznej, zlokalizowano zagłębienie wypełnione wodą na głębokość co najmniej 60 cm (**Fot. 15b**). Zagłębienie stwierdzono przy użyciu łapki do gwoździ, której długość wynosiła około 65 cm (**Fot. 15c**). Podczas zagłębiania łapki nie stwierdzono występowania dna, a więc nie jest wiadome do jakiego poziomu sięgało zagłębienie. Zagłębienie w posadzce, tuż przy ścianie zewnętrznej, może wskazywać na wypłukanie gruntu spod fundamentu.

Fot. 13. Lokalizacja miejsca przesączania się wody przez ścianę fundamentową – godz. 18<sup>30</sup>: a) miejsce gromadzenia się wody na posadzce, b) kierunek spływu wody, c) miejsce sączenia wody w pierwszej warstwie cegieł nad posadzką

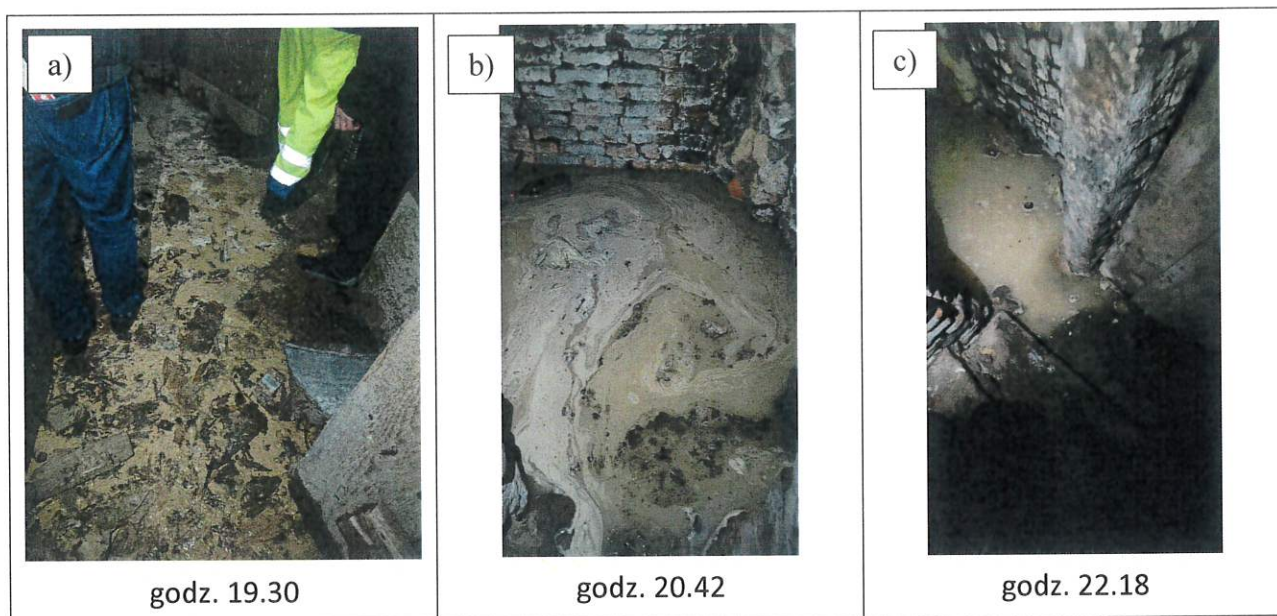
Przesączanie wody przez ścianę fundamentową w pomieszczeniu nr 1 było intensywne, co potwierdzają fotografie wykonane w przedziale czasowym wynoszącym 1,5 godz. Na zdjęciu wykonanym o godz. 20<sup>42</sup> na powierzchni wody widoczna piana (**Fot. 14b**), a na zdjęciu wykonanym po upływie 1,5 godz. w tym samym pomieszczeniu piana już nie występuje (**Fot. 14c**).

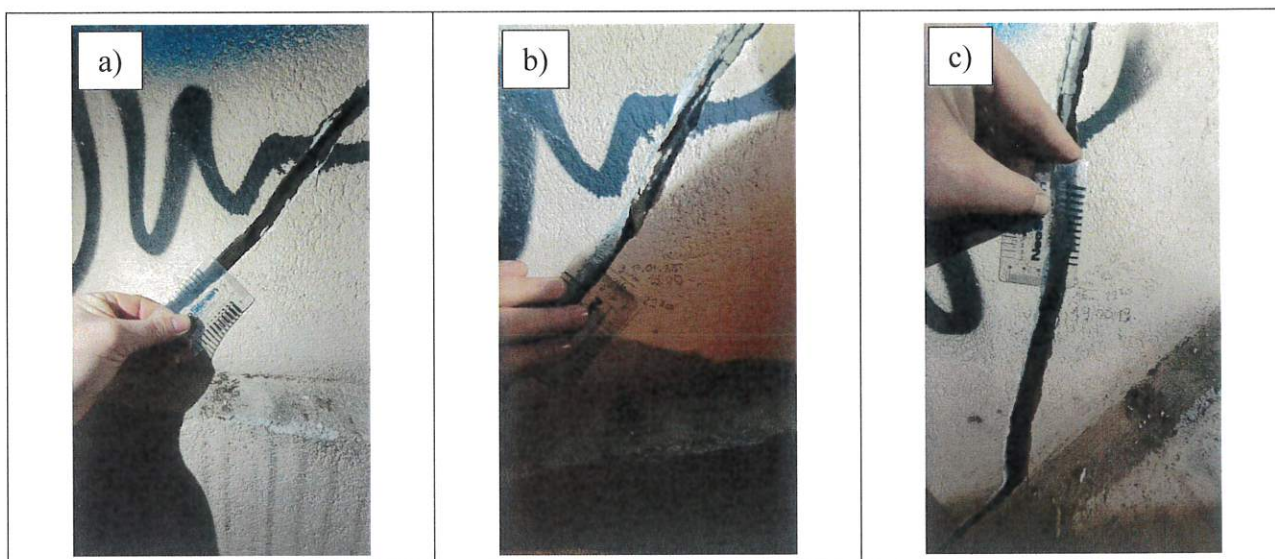
Według relacji świadków, w ostatnich godzinach przed oberwaniem się ściany, szerokość rozwarcia rys znacznie się powiększała. Jedno z pęknięć występujących na ścianie zewnętrznej budynku, znajdujące się po lewej stronie wejścia do budynku, o godzinie 19<sup>00</sup> w dniu 17.01.2025 r. miało szerokość 9 mm (**Fot. 16a**), a o godzinie 22<sup>30</sup> jego szerokość wynosiła 16 mm (**Fot. 16b**). Przyrost rozwarcia w wyżej wskazanym przedziale czasowym wynosił więc 2 mm/godz. O godzinie 00<sup>19</sup> szerokość pęknięcia wynosiła 19 mm (**Fot. 16c**), a więc przyrost zmniejszył się do 1,5 mm/godz. co mogło świadczyć o stabilizowaniu się konstrukcji. Pomiaru dokonywano przy pomocy szczelinomierza kartowego NeoStrain.

Fot. 16. Przyrost rozwarcia pęknięcia na ścianie zewnętrznej od strony elewacji: a) szerokość pęknięcia 9 mm – godz. 19<sup>00</sup>, b) szerokość pęknięcia 16 mm – godz. 22<sup>30</sup>, c) szerokość pęknięcia 19 mm – godz. 00<sup>19</sup>

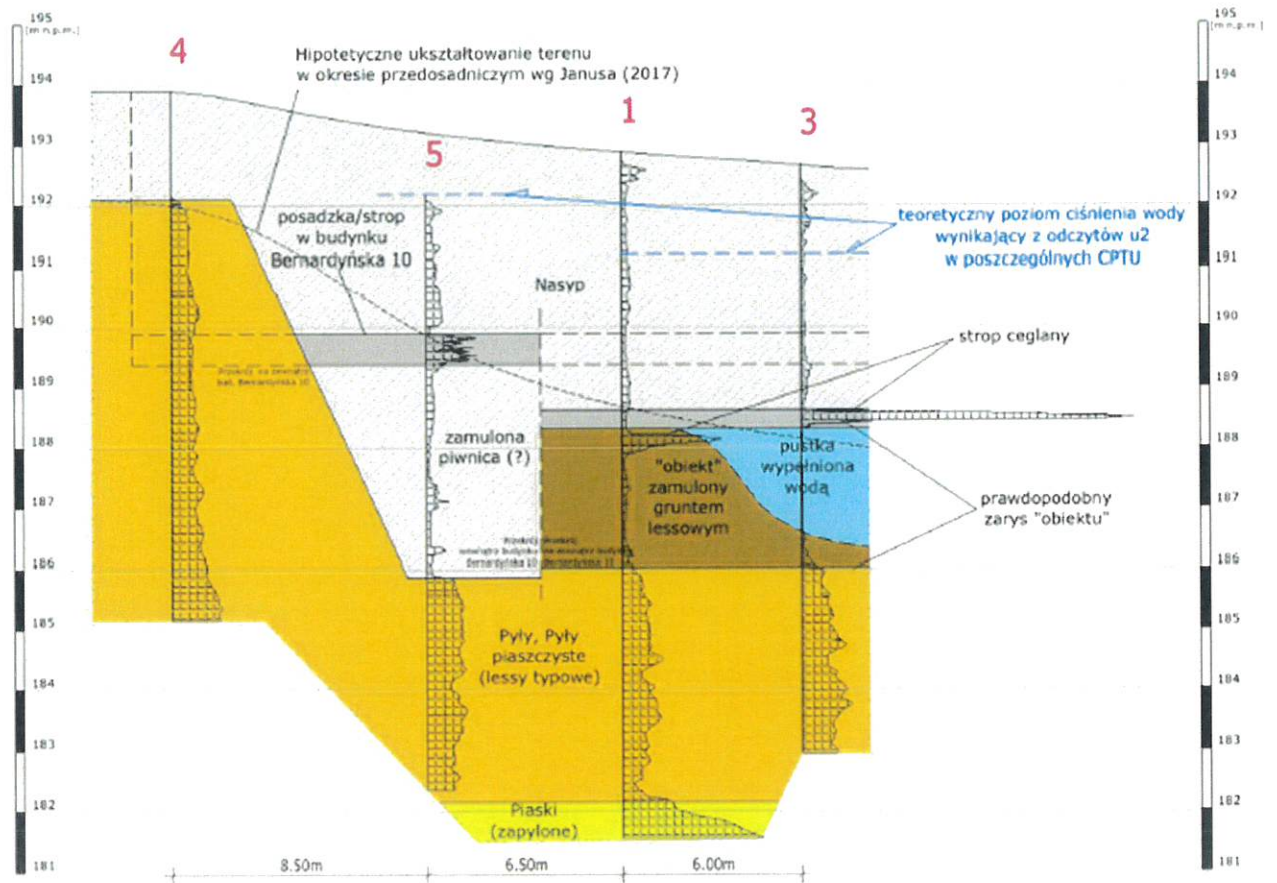
Na przedmiotowym terenie w miejscach wykonanych badań (**Rys. 6**) do głębokości ok. 1,8-2,5 m występują nasypy współczesne, zbudowane głównie z pyłów lessowych przemieszanych z piaskiem i okruchami cegieł. Poniżej, w rejonie punktów 1 i 3 do głębokości ok. 4,0-4,5 m znajduje się strefa czystych pyłów lessowych (bez zanieczyszczeń), o strukturze mogącej wskazywać na podłoże rodzime, jednak są one znacznie uplastycznione, a wilgotność zwiększa się wraz z głębokością. W sondowaniach w obrębie tej strefy uzyskiwano bardzo niskie opory stożka tj.  $q_c < 1$  MPa, co znacząco odbiega od typowych wartości w tym rejonie miasta. Po analizie oporów sondowania oraz hipotetycznego ukształtowania terenu w okresie przedosadniczym, strefę tę zaliczono do nasypów.

Rys. 7. Interpretacja graficzna wykonanych badań (źródło: Raport z badań podłoża)

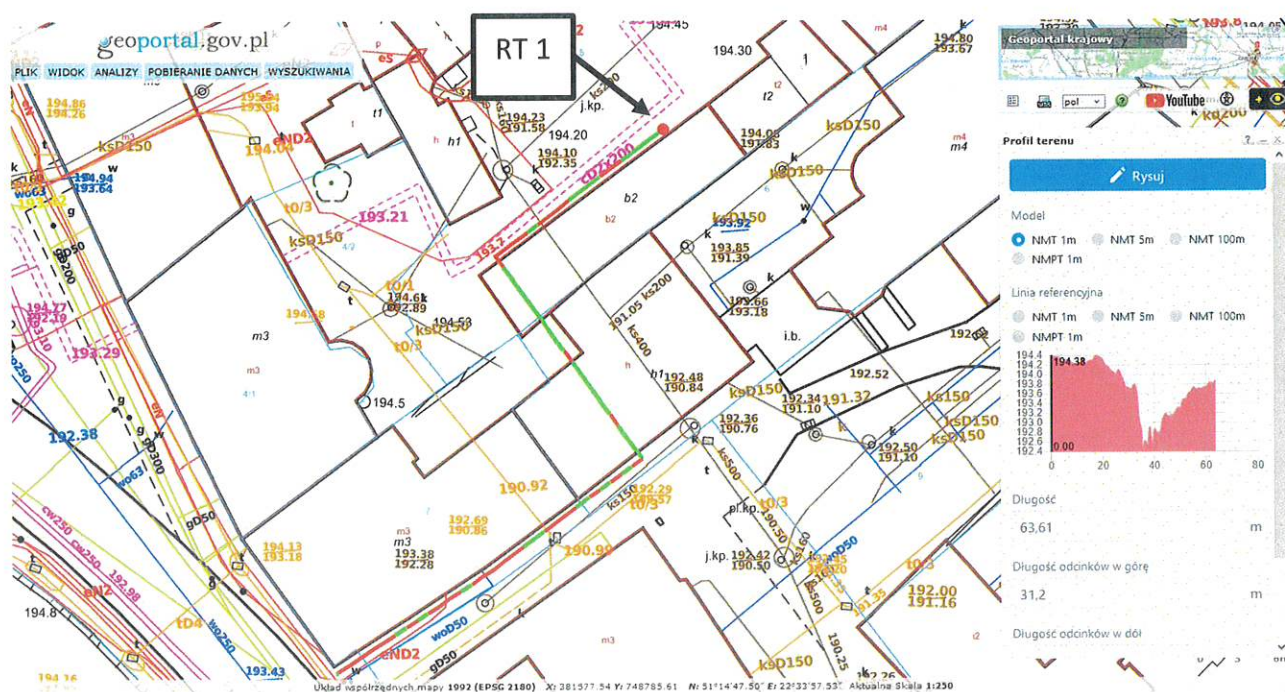
W dniu 22.01.2025 r. uzyskano informację od przedstawicieli MPWiK Sp. z o.o. o awarii sieci wodociągowej na terenie działki nr 5. Na **Rys. 8.** wskazano przybliżone miejsce awarii doziemnej sieci wodociągowej i oznaczono je punktem RT 1, dla którego rzędna wysokościowa to 194,38 m n.p.m. Uszkodzony rurociąg znajdował się na głębokości około 120 cm poniżej terenu, czyli na rzędnej około 193,18 m n.p.m. Na rysunkach od Rys.8 do Rys.13 pokazano profil terenu wzdłuż linii prostej wyznaczonej przez miejsce awarii sieci wodociągowej i chodnika w miejscu powstałego zapadliska.

Rys. 8. Profil terenu wzdłuż linii prostej wyznaczonej przez miejsce awarii sieci wodociągowej i chodnika w miejscu powstałego zapadliska – rzędna wysokościowa punktu nr RT 1

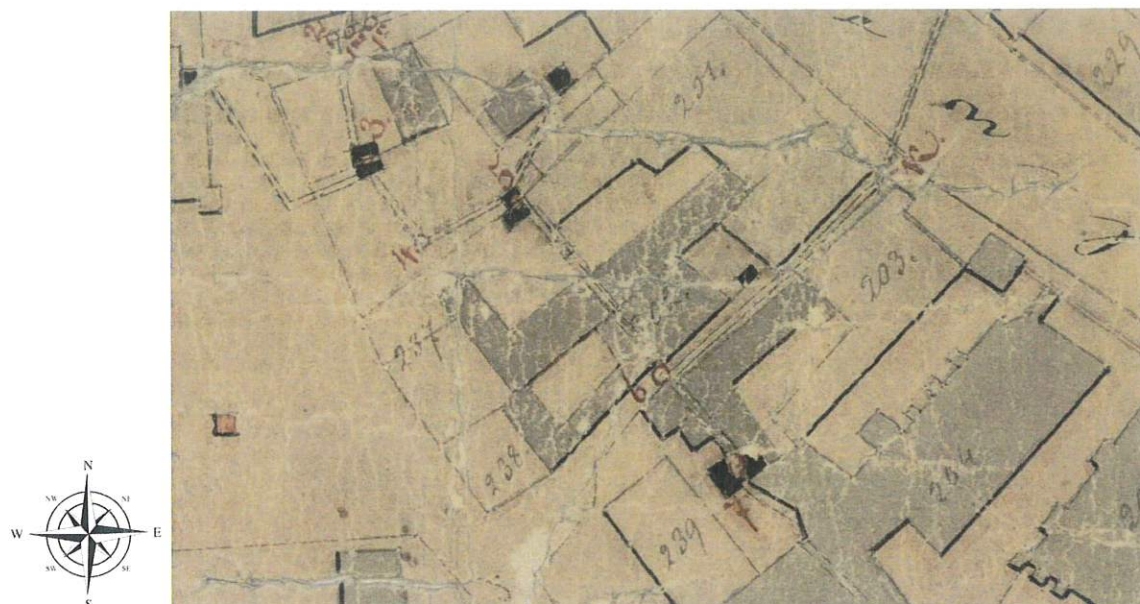
Z dokumentów archiwalnych dotyczących kanałów murowanych projektowanych i realizowanych w XIX wieku na terenie Lublina wynika, że w bliskim sąsiedztwie budynku, który uległ zniszczeniu w wyniku katastrofy, jak również w bliskim sąsiedztwie stwierdzonej awarii takie kanały występują (**Fot. 17**). Główny kanał znajduje się pomiędzy miejscem awarii sieci wodociągowej i miejscem zniszczonego budynku. Lokalizacja kanałów i ukształtowanie terenu wskazują na spadek kanałów w kierunku południowo-wschodnim. Głębokość posadowienia kanałów względem obecnego poziomu terenu nie jest znana. W ramach ekspertyzy podjęto próbę wskazania lokalizacji kanałów na aktualnych mapach. Na **Rys. 14** przedstawiono przybliżoną lokalizację kanałów historycznych w odniesieniu do aktualnych map, na których przedstawiono podział terenu na poszczególne działki i zarys budynków obecnie istniejących (jeszcze z budynkiem przy ul. Bernardyńskiej 10).

Fot. 17. Układ kanałów pomiędzy ul. Królewską i ul. Bernardyńską według dokumentacji archiwalnej  
(źródło: Archiwum Państwowe w Lublinie, Plany m. Lublina, sygn. 4)
