**EKSPERTYZA TECHNICZNA**  
**BUDYNKU MIESZKALNEGO WIELORODZINNEGO**  
**PRZY UL. BERNARDYŃSKIEJ 10 W LUBLINIE**  
**W STANIE AWARYJNYM**  
**I OCENA PRZYCZYN KATASTROFY**

Styczeń 2025 r.

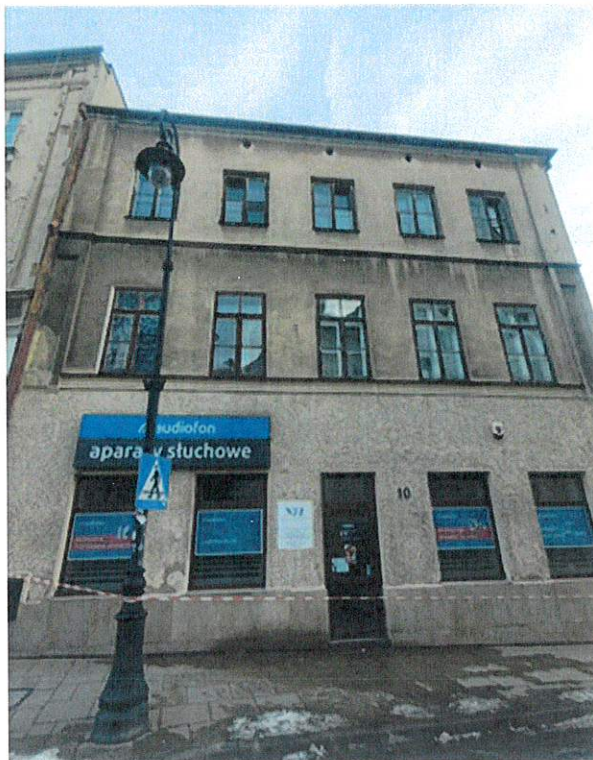
*Fot. 1 Elewacja frontowa.*

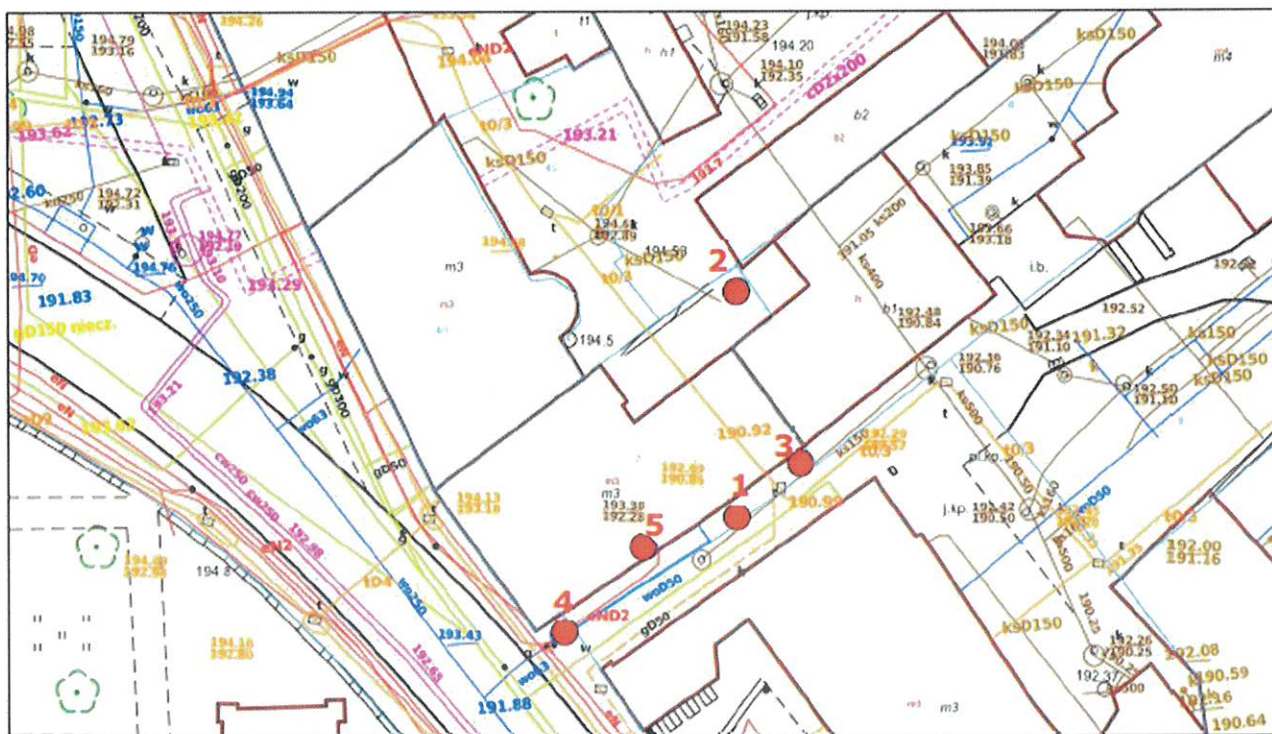
Rys. 7. Interpretacja graficzna wykonanych badań (źródło: Raport z badań podłoża)

Punkty badawcze 1, 3, 4 przedstawione na **Rys. 7** zlokalizowane były od strony zewnętrznej ściany, a punkt 5 zlokalizowany był od strony wewnętrznej budynku.

Na przedmiotowym terenie w miejscach wykonanych badań (**Rys. 6**) do głębokości ok. 1,8-2,5 m występują nasypy współczesne, zbudowane głównie z pyłów lessowych przemieszanych z piaskiem i okruchami cegieł. Poniżej, w rejonie punktów 1 i 3 do głębokości ok. 4,0-4,5 m znajduje się strefa czystych pyłów lessowych (bez zanieczyszczeń), o strukturze mogącej wskazywać na podłoże rodzime, jednak są one znacznie uplastycznione, a wilgotność zwiększa się wraz z głębokością. W sondowaniach w obrębie tej strefy uzyskiwano bardzo niskie opory stożka tj.  $q_c < 1$  MPa, co znacząco odbiega od typowych wartości w tym rejonie miasta. Po analizie oporów sondowania oraz hipotetycznego ukształtowania terenu w okresie przedosadniczym, strefę tę zaliczono do nasypów.

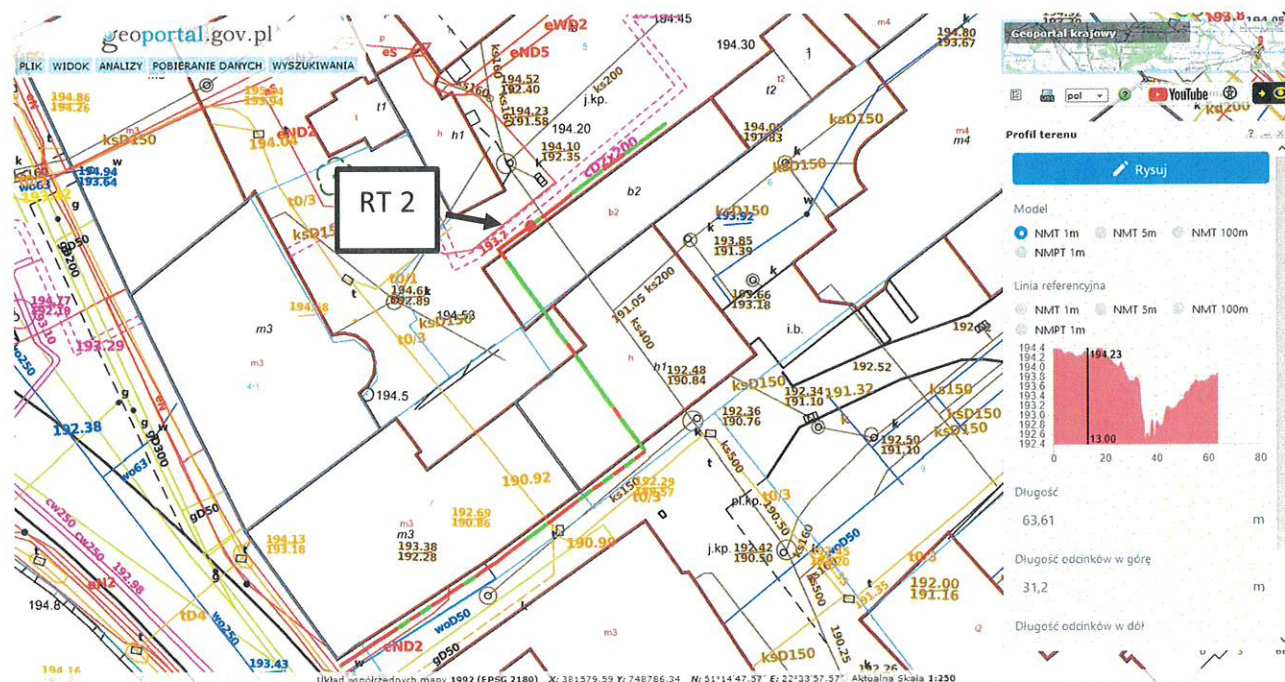
Rys. 9. Profil terenu wzdłuż linii prostej wyznaczonej przez miejsce awarii sieci wodociągowej i chodnika w miejscu powstałego zapadliska – rzędna wysokościowa punktu nr RT 2

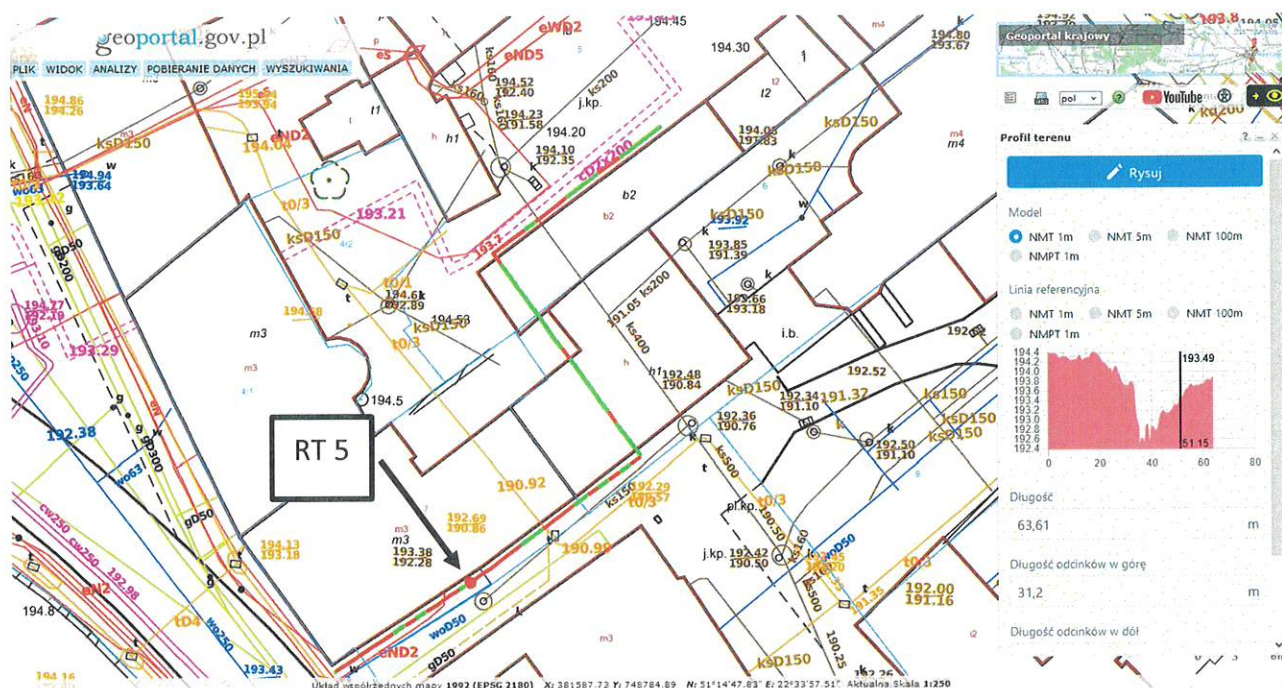
Rys. 12. Profil terenu wzdłuż linii prostej wyznaczonej przez miejsce awarii sieci wodociągowej i chodnika w miejscu powstałego zapadliska – rzędna wysokościowa punktu nr RT 5  
(źródło: [https://mapy.geoportal.gov.pl/imap/lmap\\_2.html?qpmap=qp0](https://mapy.geoportal.gov.pl/imap/lmap_2.html?qpmap=qp0))

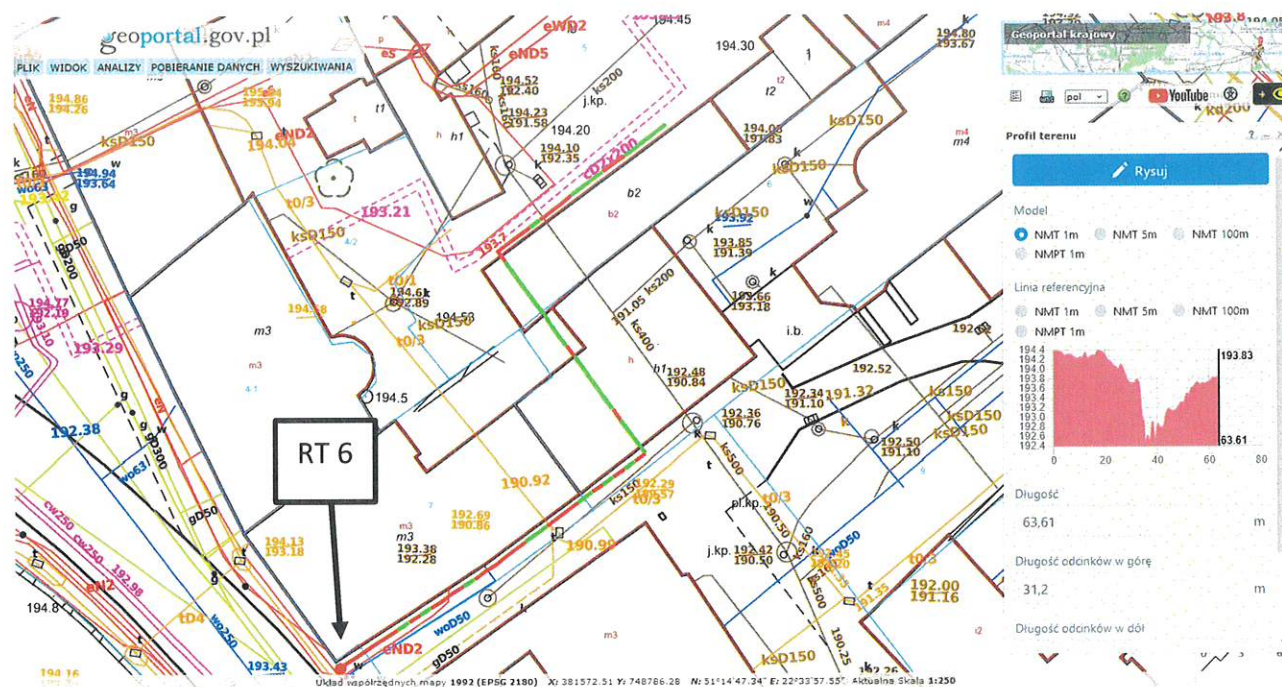
Rys. 13. Profil terenu wzdłuż linii prostej wyznaczonej przez miejsce awarii sieci wodociągowej i chodnika w miejscu powstałego zapadliska – rzędna wysokościowa punktu nr RT 6  
(źródło: [https://mapy.geoportal.gov.pl/imap/lmap\\_2.html?qpmap=qp0](https://mapy.geoportal.gov.pl/imap/lmap_2.html?qpmap=qp0))

Punkt końcowy przedstawiający profil terenu oznaczono jako RT 6 i dla niego rzędna wysokościowa to 193,83 m n.p.m (Rys. 13). Różnica wysokości poziomu terenu między miejscem awarii sieci wodociągowej a poziomem terenu narożnika budynku znajdującego się najbliżej ul. Bernardyńskiej to 55 cm. Wykorzystując profil terenu uzyskany na podstawie strony internetowej portalu geoportal.gov.pl wyznaczono rzędne wysokościowe terenu dodatkowo w 5 punktach (Rys. 9, Rys. 10, Rys. 11, Rys. 12) a wyniki przedstawiono w Tab. 1.

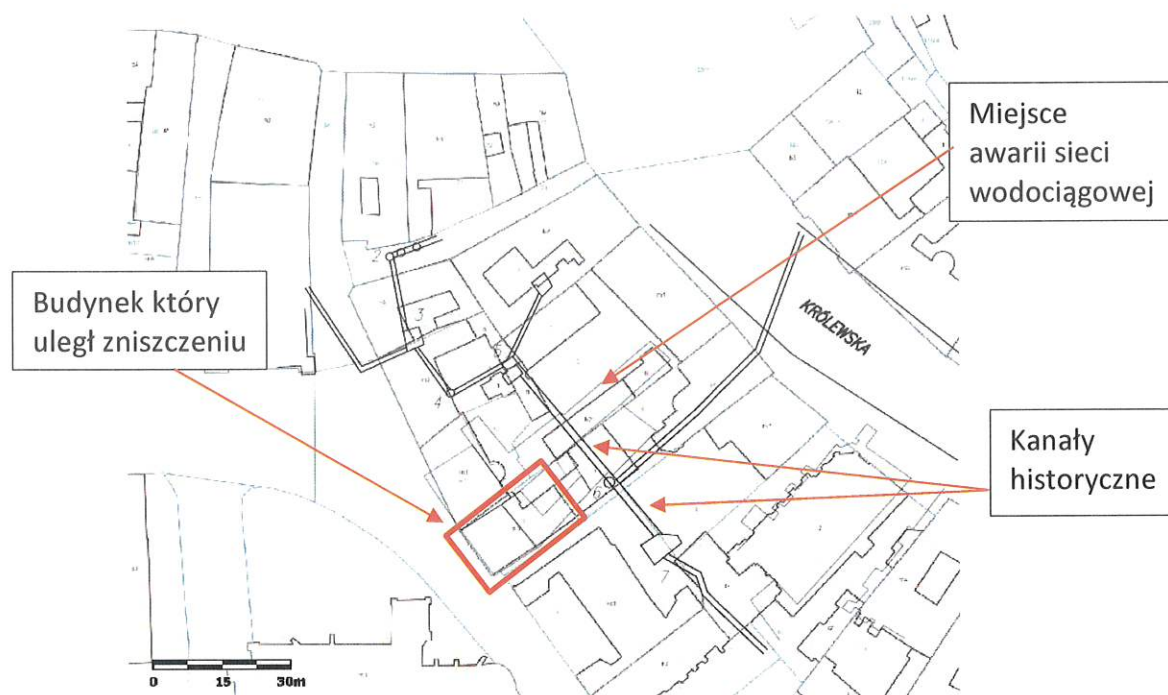
Z dokumentów archiwalnych dotyczących kanałów murowanych projektowanych i realizowanych w XIX wieku na terenie Lublina wynika, że w bliskim sąsiedztwie budynku, który uległ zniszczeniu w wyniku katastrofy, jak również w bliskim sąsiedztwie stwierdzonej awarii takie kanały występują (**Fot. 17**). Główny kanał znajduje się pomiędzy miejscem awarii sieci wodociągowej i miejscem zniszczonego budynku. Lokalizacja kanałów i ukształtowanie terenu wskazują na spadek kanałów w kierunku południowo-wschodnim. Głębokość posadowienia kanałów względem obecnego poziomu terenu nie jest znana. W ramach ekspertyzy podjęto próbę wskazania lokalizacji kanałów na aktualnych mapach. Na **Rys. 14** przedstawiono przybliżoną lokalizację kanałów historycznych w odniesieniu do aktualnych map, na których przedstawiono podział terenu na poszczególne działki i zarys budynków obecnie istniejących (jeszcze z budynkiem przy ul. Bernardyńskiej 10).

Rys. 14. Przewidywana lokalizacja kanałów historycznych w odniesieniu do aktualnych map
